► Continuando con la construcción del Patrimonio Cultural Mundial

**Building continuity in the World Cultural Heritage
An example of modern care and preservation of monuments**

NEUES MUSEUM. BERLIN

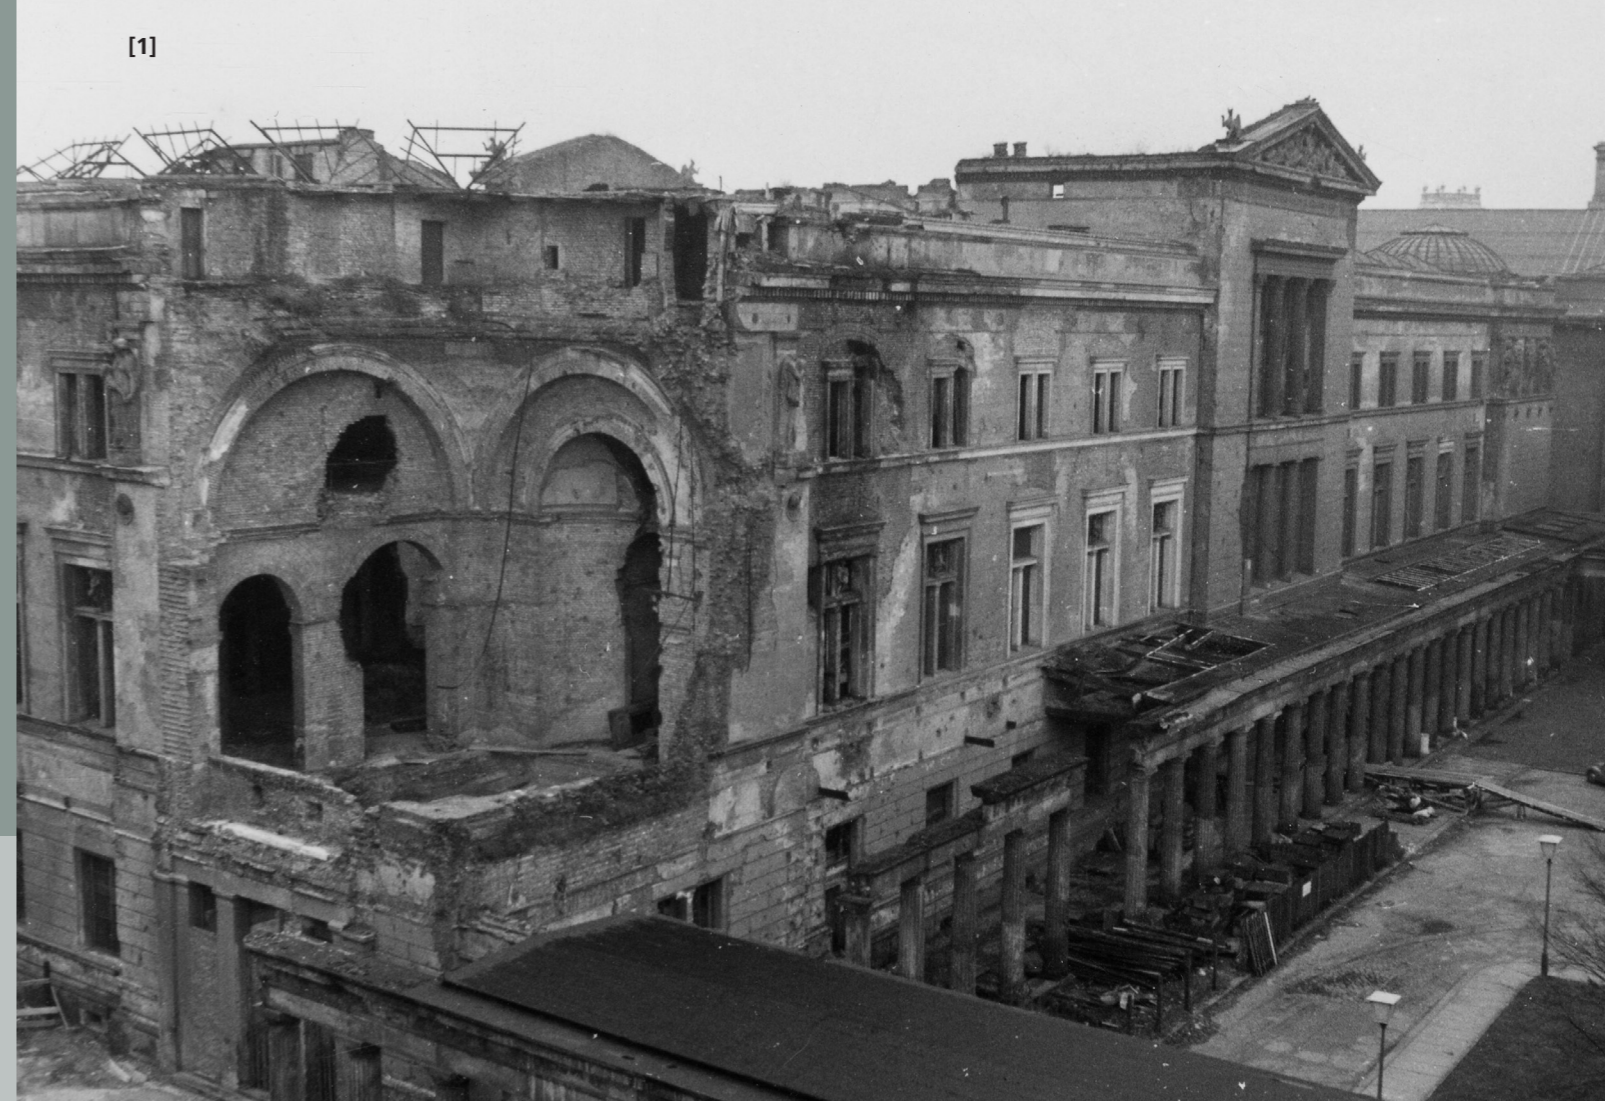
[1] *Neues Museum, Isla de Museos Berlin, en 1964. Imagen tomada desde la cubierta del Altes Museum hacia la esquina sureste del Neues Museum, donde se encuentra la sala de la cúpula sur.*

[1] *Neues Museum, Berlin's Museum Island, in 1964. Picture taken from the roof of the Altes Museum towards the southeastern corner of the Neues Museum, where stands the room of the southern dome.*

Cerca de medio siglo ha permanecido el edificio en ruinas, expuesto al derrumbe, debido a los bombardeos de 1943 y 1945, que dejaron el edificio gravemente dañado, en un estado similar a la montaña de escombros en que quedó la *Frauenkirche*, en Dresde. Fue en la década de los ochenta, aún durante la época de la República Democrática Alemana, cuando comenzaron los primeros trabajos de consolidación y preparación para la reconstrucción, siguiendo el modelo original.

The building remained ruined nearly half a century, exposed to collapsing due to the bombings of 1943 and 1945, which had left the building severely damaged, in a similar state as the huge rubble characterising the *Frauenkirche* in Dresden. The first works of consolidation and preparation for reconstruction, following the original model, began in the eighties, still during the German Democratic Republic era.
